第25回豊丘村リニア対策委員会

令和4年4月25日(月) 19:00~

工事名称：『中央新幹線伊那山地トンネル新設
(戸中・壬生沢工区)』

『中央新幹線伊那山地トンネル新設(坂島工区)』

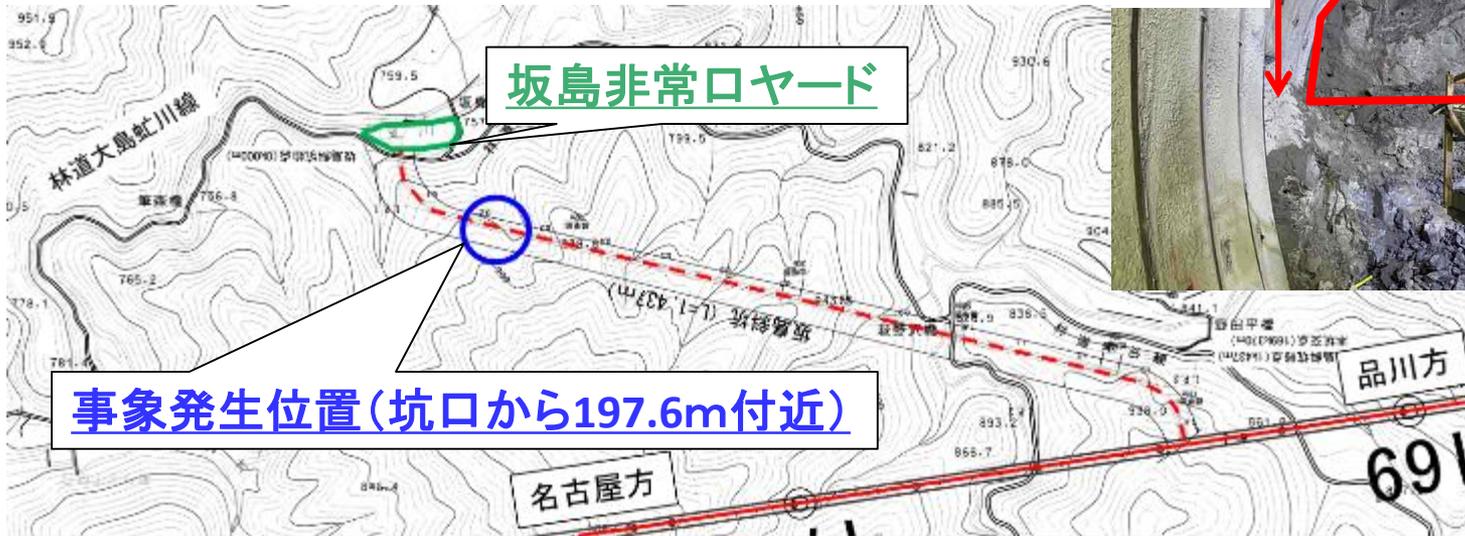
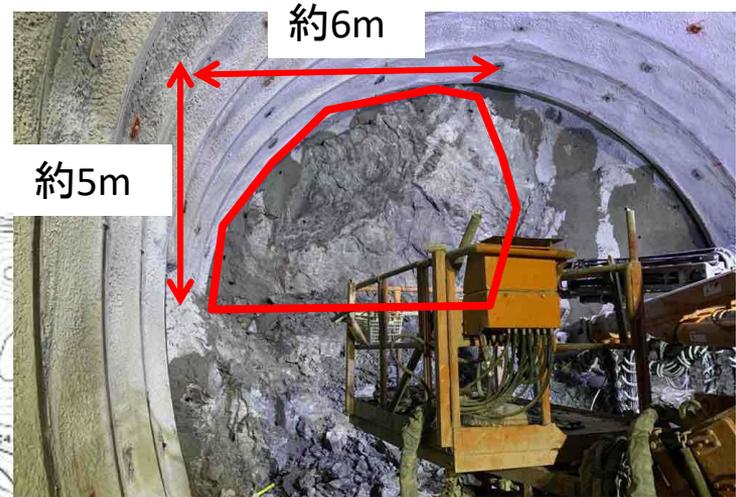
1. 日時: 令和3年11月8日(月)8:20
2. 場所: 長野県豊丘村内 中央新幹線伊那山地トンネル新設(坂島工区) 坂島斜坑
3. 事象: トンネル切羽面における肌落ち
4. 被害: 作業員1名が軽傷
 【受傷者】トンネル作業員(1次下請け)
 【程度】軽症(圧迫による右足ふくらはぎ筋肉の炎症)
5. 施工業者: 中央新幹線伊那山地トンネル新設(坂島工区) 工事共同企業体
 (構成員 清水建設株式会社・大日本土木株式会社)

削孔後の装薬前における切羽観察等は行っていたものの、それらが十分に出来ていなかった可能性があり、変状の予兆を早期に発見することが出来ず、作業員全員が安全に退避することができなかった。

装薬作業前の切羽観察強化・装薬作業中の切羽監視強化・退避手順の周知徹底

- ◆同様の肌落ちが生じぬ様、発注者である当社が施工業者に指導
(例)浮石(切羽において、地山から剥離した岩石)落としの徹底
鏡吹付コンクリートの施工管理

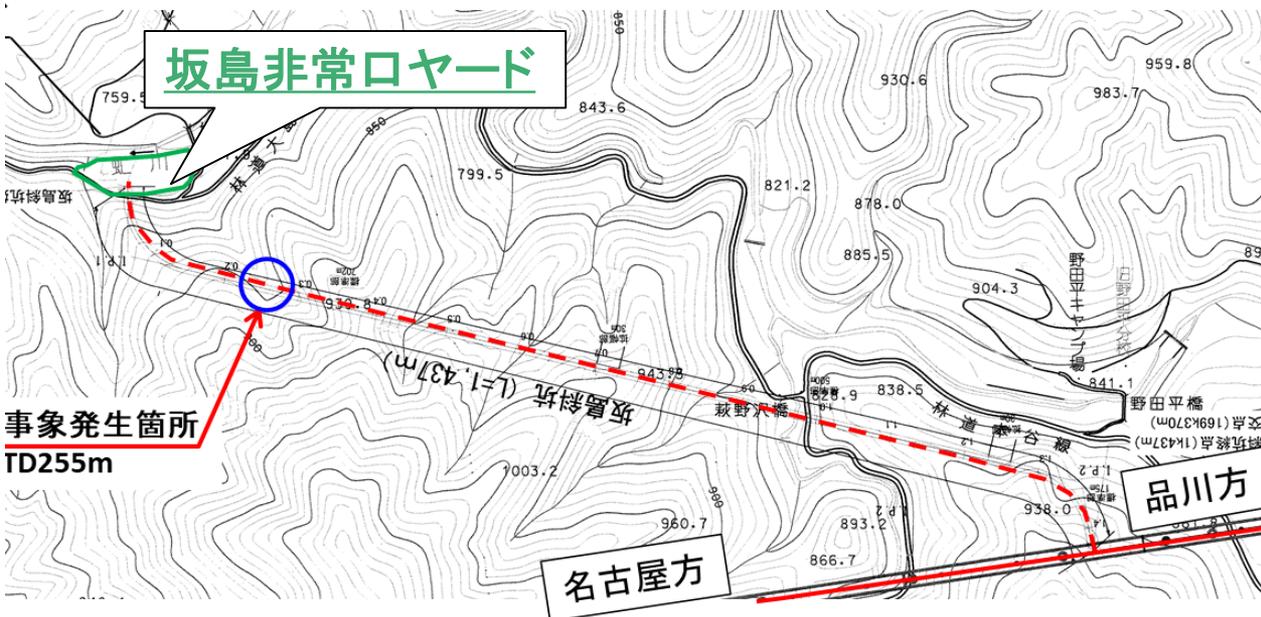
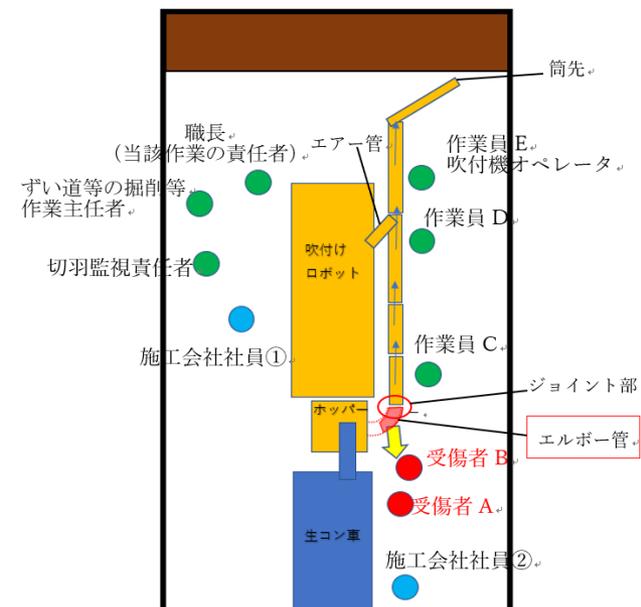
1. 日時: 令和4年3月8日(火) 14:30頃
2. 場所: 長野県豊丘村内 中央新幹線伊那山地トンネル新設(坂島工区) 坂島斜坑
3. 事象: 坂島斜坑の掘削サイクルであるコンクリート吹付作業中、コンクリート吹付機の圧送管に詰まりが生じた。詰まりを解消させるため、配管に圧縮空気を送ったところ、エルボー管がジョイント部から外れ、飛び出したコンクリートが作業員Aの顔に当たった。また、外れたエルボー管が作業員Bの腹部に当たった。
4. 被害: 作業員2名が軽傷(共に不休)
 【受傷者】トンネル作業員(下請会社)
 【程度】作業員A: 両目眼圧が高く、血が溜まっているが異常なし、顔に擦り傷
 作業員B: 右股関節と右前腕の打撲傷
5. 施工業者: 中央新幹線伊那山地トンネル新設(坂島工区) 工事共同企業体
 (構成員 清水建設株式会社・大日本土木株式会社)

- ・エルボー管と圧送管のジョイント部を十分に緊結しなかった。
- ・人払いを行っていなかった。

- ・ジョイント部の緊結状態を職長やずい道等の掘削等作業主任者とダブルチェック
- ・職長やずい道等の掘削等作業主任者が人払いの指示を出し、人払いが完了したことを確認し、吹付機オペレーターに伝える。その後、吹付機オペレーターはエアを送る。

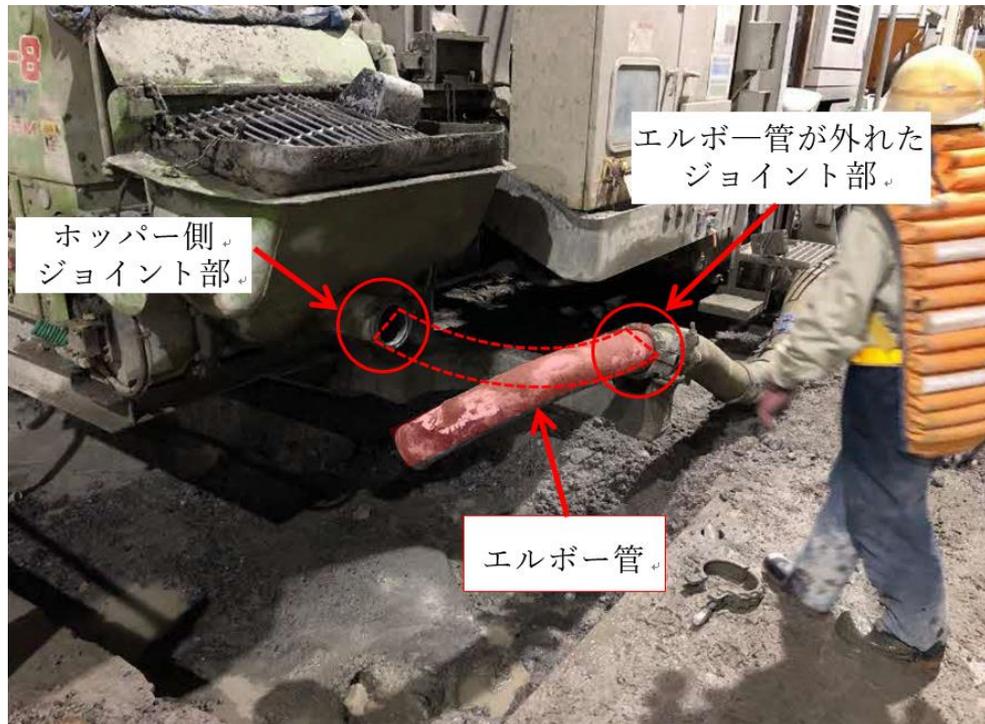
- ・コンクリート吹付機の日詰まり解消における作業手順については作業員の経験則に頼っており作業手順が明確となっていなかった上、職長等の現場における責任者が当該作業の監督を実施しておらず、安全管理体制が不十分であった。

- ・吹付機の圧送管に吹付けコンクリートが詰まった際の対応に関わる手順を整理のうえ、作業手順書に明記し、作業員に周知する。
- ・日詰まりを解消する際は職長やすい道等の掘削等作業主任者の監督下で作業を実施する。また、施工会社社員は報告を受けた上で作業手順を確認し、作業上の注意点を伝える。
- ・定めた作業手順をチェックリスト化し、吹付機に配備する。

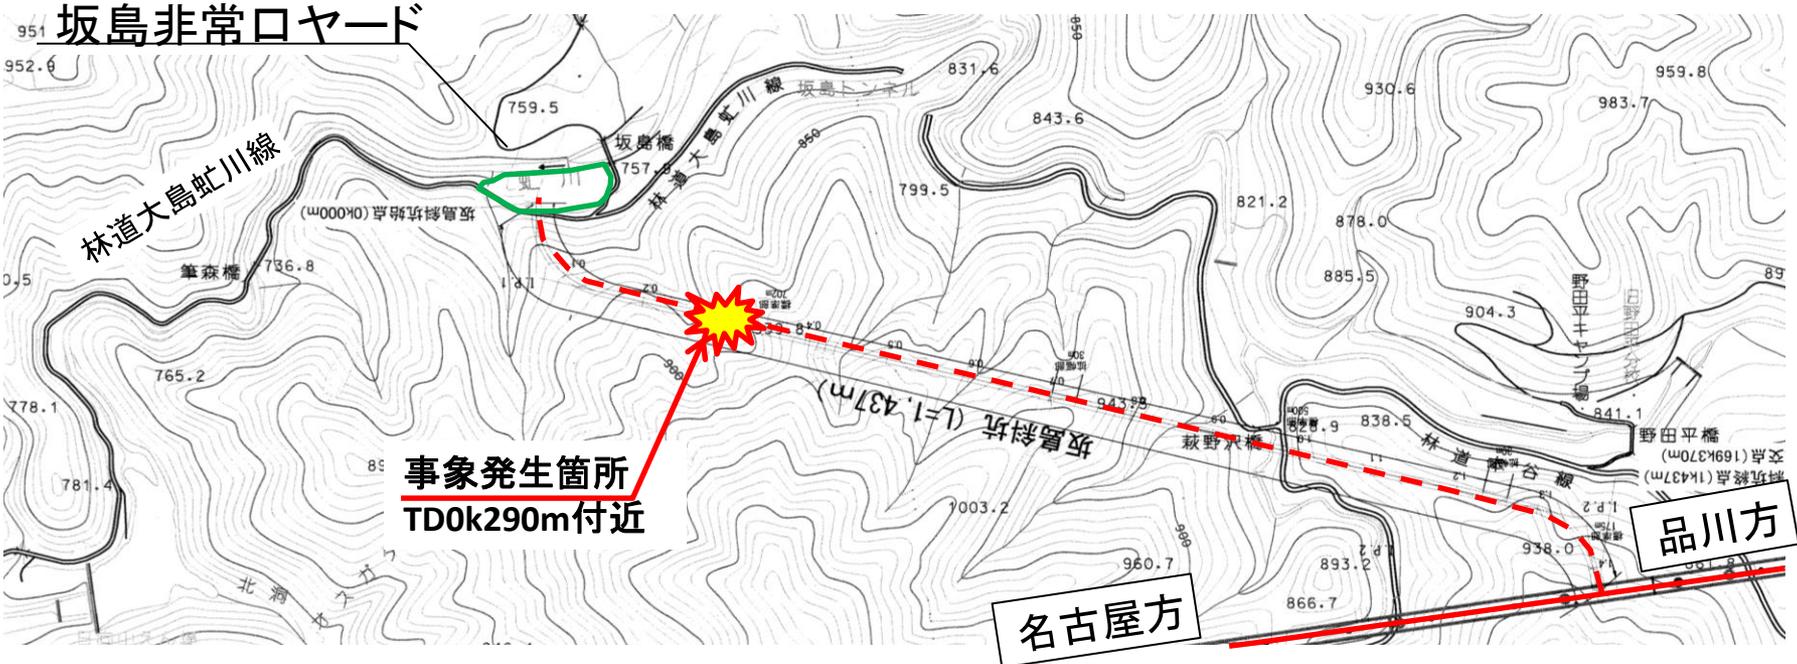
- 1. 発生日時 令和4年4月15日（金曜日）12時20分頃
- 2. 受傷者 トンネル作業員40歳
- 3. 請負会社 清水・大日本土木 工事共同企業体
- 4. 概 況 坂島斜坑内において、敷鉄板を敷設していた際、敷鉄板と吊り治具の間で左手を狭窄
- 5. 受傷程度 左手中指、人差指の骨折
左手の裂傷（約5cm）

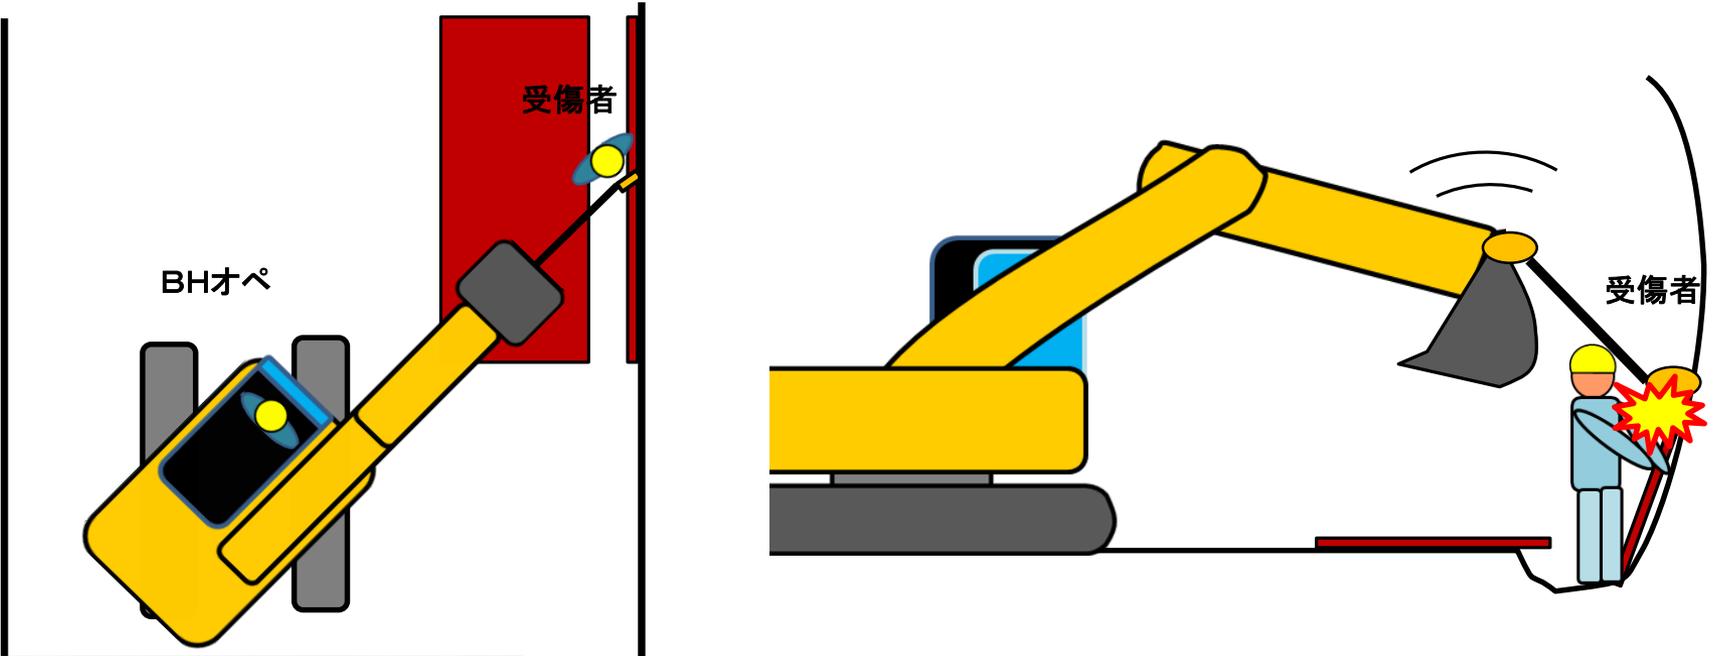
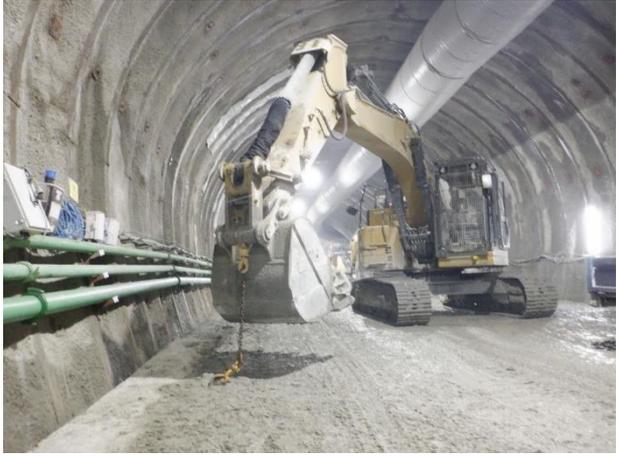
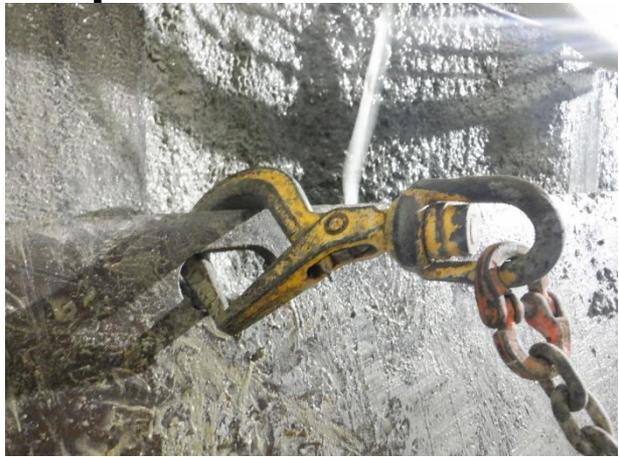
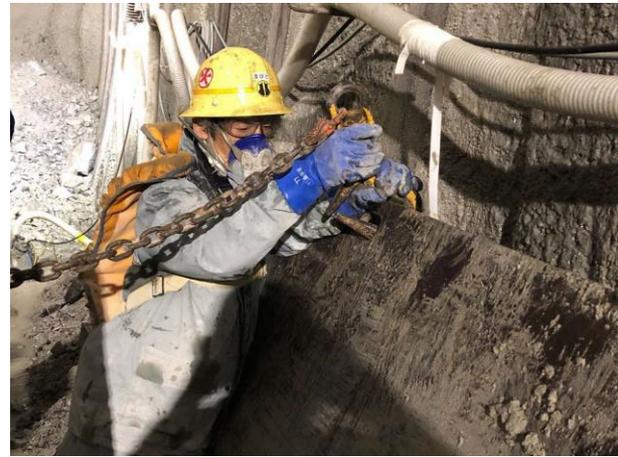
労働災害発生時の状況

・坂島斜坑で敷鉄板を敷設する作業を行っていたが、BHのオペレータと受傷者の意思疎通が上手く行えておらず、BHを動かした際に吊り治具と敷鉄板の間で左手を狭窄。
