中央新幹線伊那山地トンネル新設（坂島工区）に
おける肌落ち災害の発生原因と対策について

令和4年1月18日

東海旅客鉄道株式会社

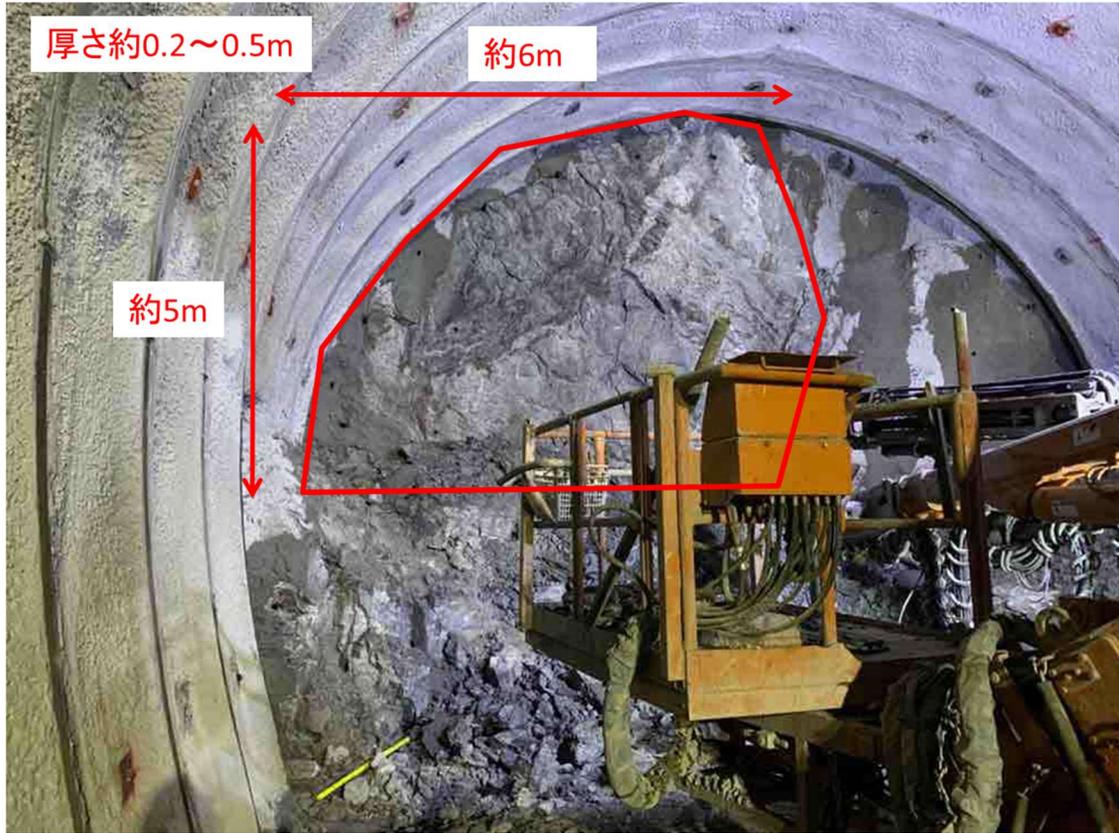
図1-2 現地写真

事 象：トンネル切羽面における肌落ち

被 害：作業員1名が軽傷

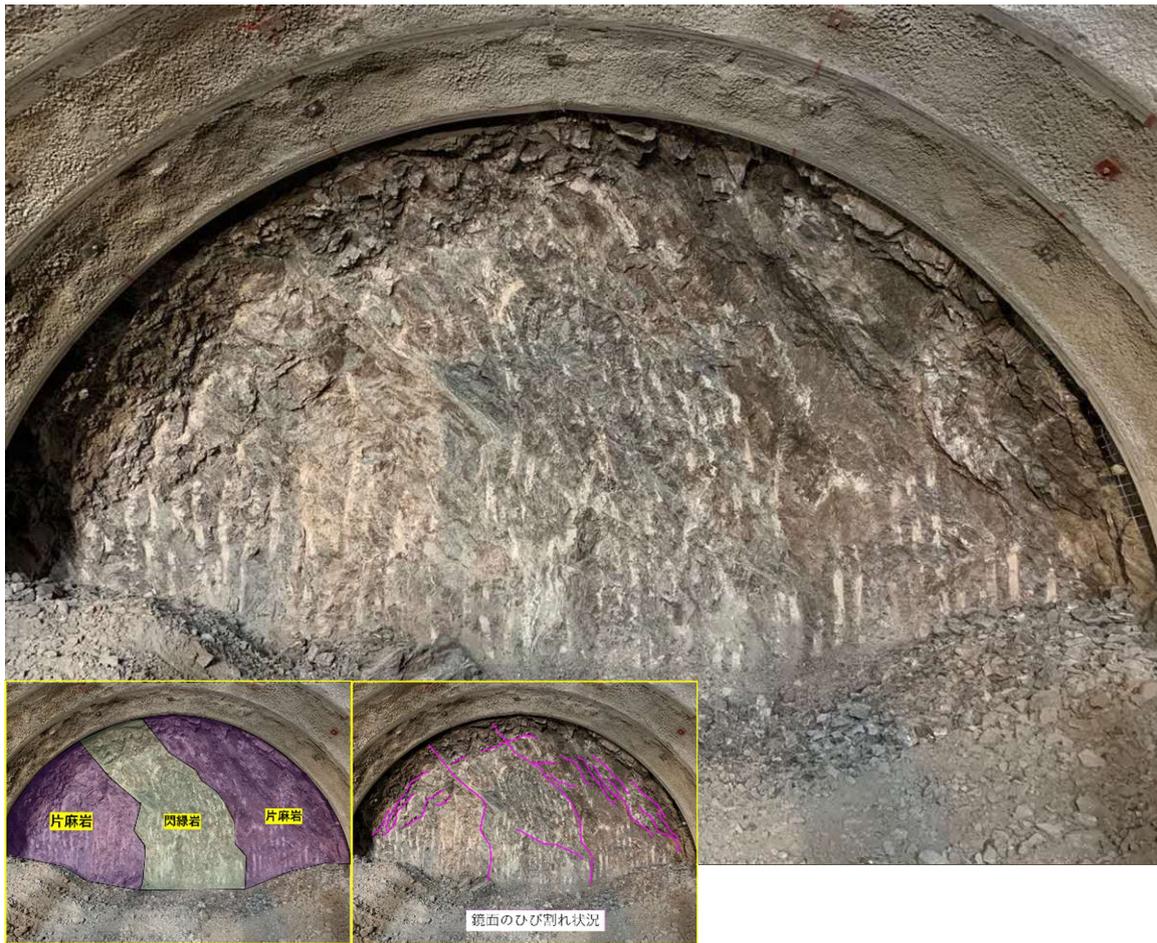
図3-3 斜坑 TD0k194. 0m 鏡吹付コンクリート施工前

2章で記述したとおり、斜坑の地質は花崗岩であると想定しているが、「1」での切羽観察では閃緑岩と泥質片麻岩の互層が現れていることが確認されており、泥質片麻岩が鏡面の大半を占めている。岩石強度は岩片同士を叩き合わせれば割ることができる程度であった。割れ目沿いに風化、粘土の介在を確認しているが、風化による岩芯までの強度低下は見受けられず、また、湧水も滲水程度で地山を緩ませるようなことは無く切羽は自立していた（図3-3）。必要な補助工法は、ガイドラインに基づく鏡吹付コンクリート（厚さ5cm以上）が妥当であると判断した。「2」「3」でも同様の切羽観察結果となっている。「4」での切羽観察でも「1」と同様に、閃緑岩と泥質片麻岩の互層が現れていることが確認され、泥質片麻岩が鏡面の大半を占めていた。岩石強度は岩片を手を持ってハンマーでたたくと割れる程度であった（図3-4）。割れ目沿いに風化、粘土の介在を確認しているが、風化による岩芯までの強度低下は見受けられず、また、湧水も滲水程度で地山を緩ませるようなことは無く切羽は自立していた（図3-5）。「4」においても「1」と同様に必要な補助工法は鏡吹付コンクリート（厚さ5cm以上）が妥当であると判断した。

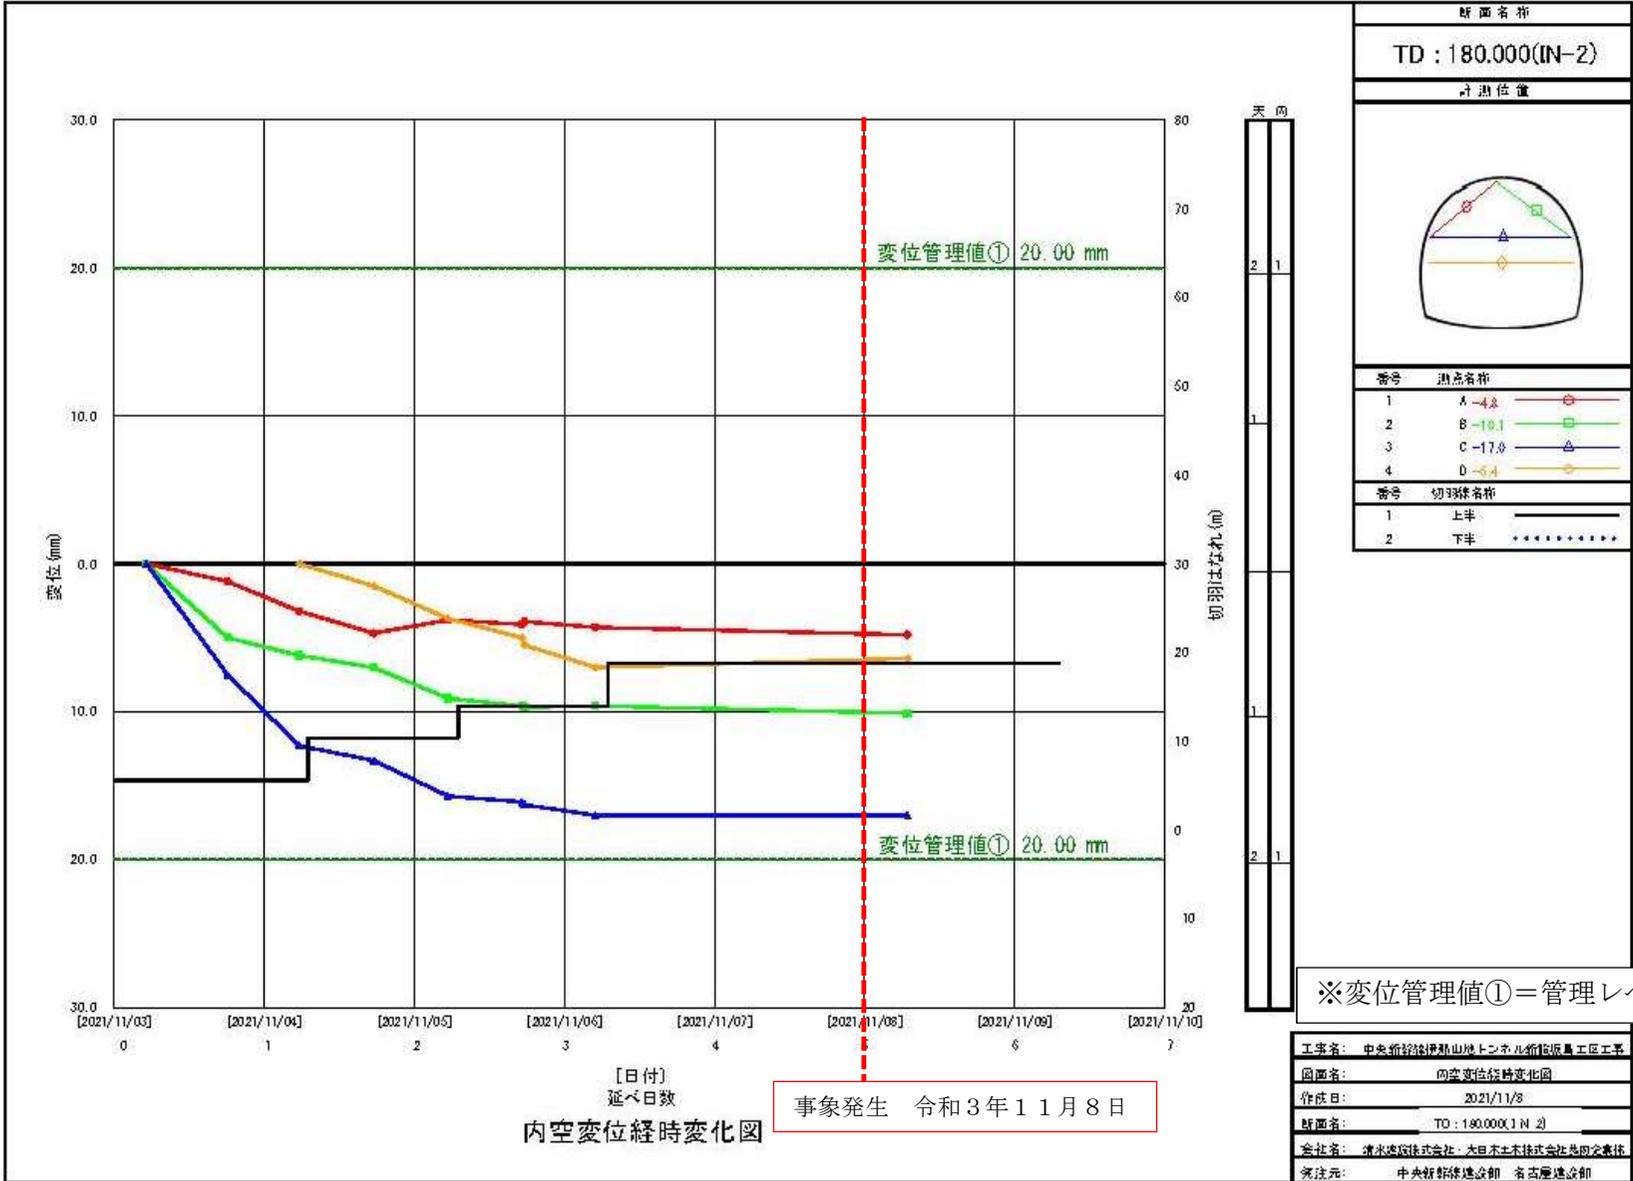
図3-7 斜坑 TD0k180m 内空変位

日常管理として内空変位測定、天端沈下測定を実施している。変位の許容値は限界ひずみ法によりパターンごと定めており、現場における管理では管理レベルをⅠ～Ⅲに分類し（図3-6）、それぞれの基準値を設定し管理している。事象発生箇所直近の計測位置であるTD0k180mの計測では、変位は管理レベルⅠに収まっており通常の管理体制となっていた。また、事象発生時点において、変位は収束傾向を示していた。（図3-7、図3-8）

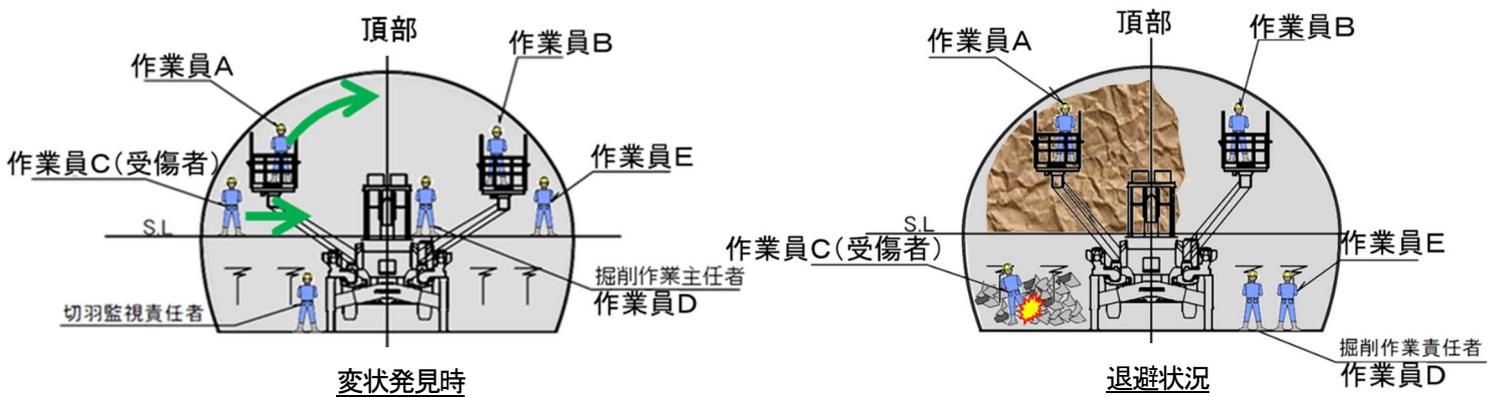
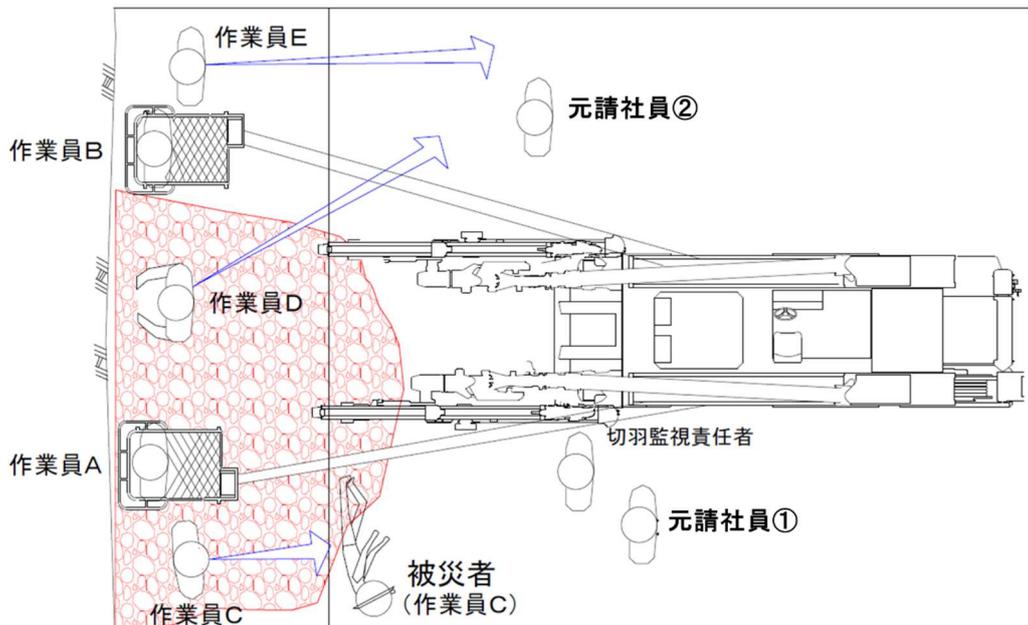
※作業員A及び切羽監視責任者の退避合図を受け、ベンチ上にいた作業員C、D、Eは退避行動を開始。鏡面向かって中央及び右側にいた作業員D、Eは退避を完了した。鏡面向かって左側にいた作業員Cについては、退避行動中に肌落ちした岩片が当たった(図4-2、図4-3)。

図4-2 肌落ち発生当時の状況(正面)

図4-3 肌落ち発生当時の状況(平面)

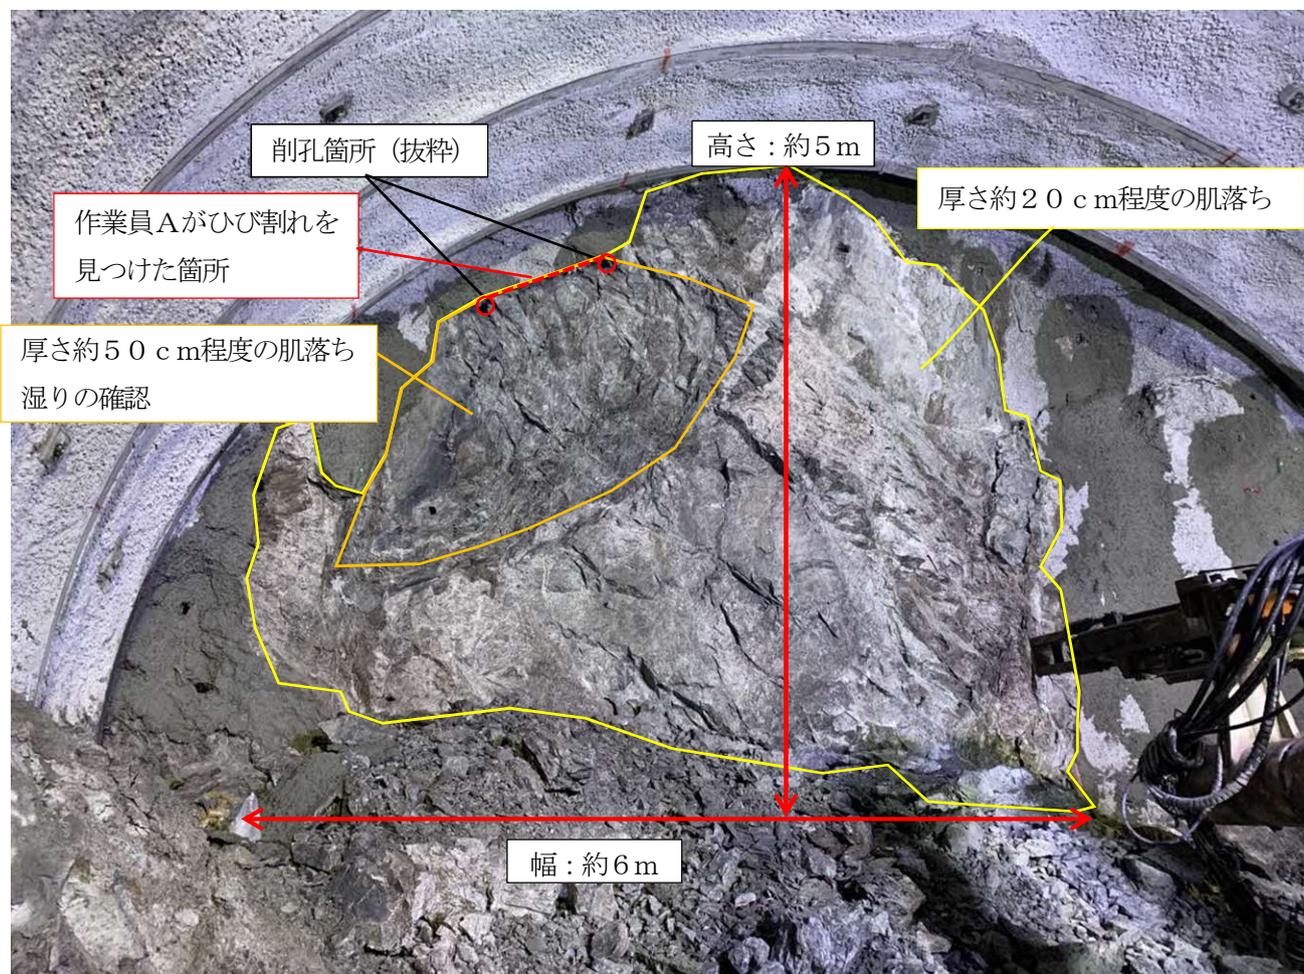
図4-4 肌落ち後の切羽状況

肌落ちの発生状況であるが、鏡面向かって左側において高さ約5m・幅約6mの範囲で発生しており、厚さは切羽左上が50cm程度、その他は20cm程度であった。また、作業員Aが発見したひび割れは削孔穴を結ぶ形でほぼ直線的に入っていた。比較的肌落ちの規模が大きかった切羽左上においては鏡面が湿っていることが確認できた（図4-4）。

各作業工程から抽出した要因である「浮石落としの不足」「鏡吹付コンクリートの吹付厚のムラによる部分的な必要厚さ不足」「削孔水の鏡面裏弱部への回り込みによるすべりの誘発」により肌落ちが生じたものと推定される。

浮石落としを行う際は、凹凸面や浮石が残らない様、バックホウやブレーカ等の建設機械で鏡面全面を浮石が無く安全な状態となるよう、なるべく平滑に仕上げるように作業を行う。亀裂の多い箇所は特に入念に素掘面を整形し、オーバーハングにならないように注意する。バックホウのバケットやブレーカによる軽打においても浮石が継続的に落下する状態であれば、鏡吹付けコンクリートの厚さを基準値より大きくしたり、鏡ボルトを打設する等の補助工法の採用を検討する。

鏡吹付コンクリートの厚さについてはコンクリート総使用量で必要厚さを管理しており、これまでは吹付機のオペレータの目視のみで鏡吹付コンクリートの仕上がりを確認していた。今後は吹付機のオペレータに加え、ずい道等の掘削等作業主任者等、経験年数の豊富な作業員を指名し、仕上がり状態の確認を行う。また2日以上以上の休工を伴う週末や長期休工の際には、鏡吹付コンクリートの厚さを基準値より厚くする。(坂島工区では吹付厚1.5倍を基本とし、地山状況に合わせた吹付厚とする)

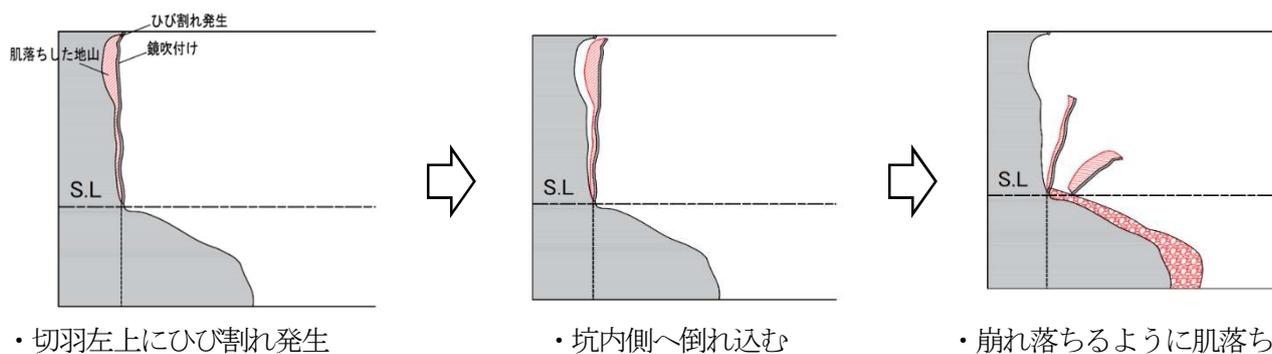
図4-5 肌落ちの発生状況

複数作業員へのヒアリングでは、肌落ちは切羽左上から倒れ込むように発生し、その後連続して周辺が崩れたとの証言を得ている（図4-5）。
